מכרז ב' (1012) 2022 – עבודות איטום – אזור מרכז דרום – הביטוח הלאומי

# סקר ופתרונות סניפי ביטוח לאומי

עדכון-27.04.22

משרד יעוץ ותכנון האיטום –  
י.ש.ק.ה. הנדסת שיקום ואיטום בע"מ

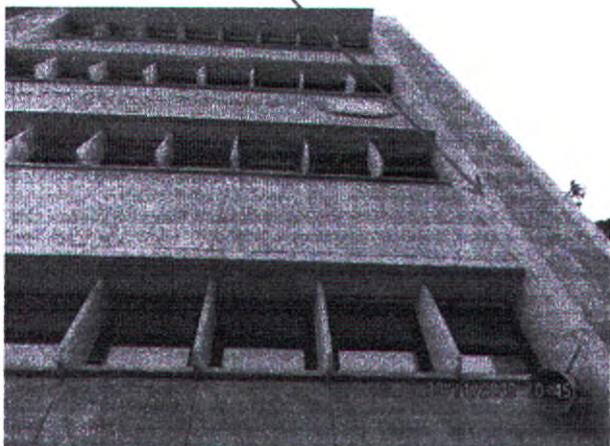
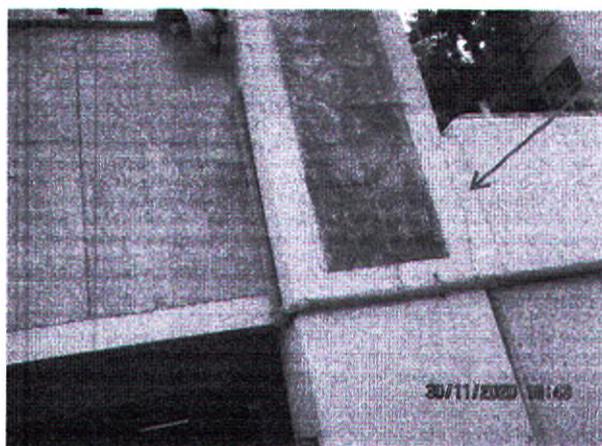
1. פגיעה וסדק בעמוד המבנה בחזית הדרומית.

14. בנוסף יתכן וידרשו עבודת שיקום במעטפת המבנה הכוללת תיקוני בטון וחיידוש חיפויים.

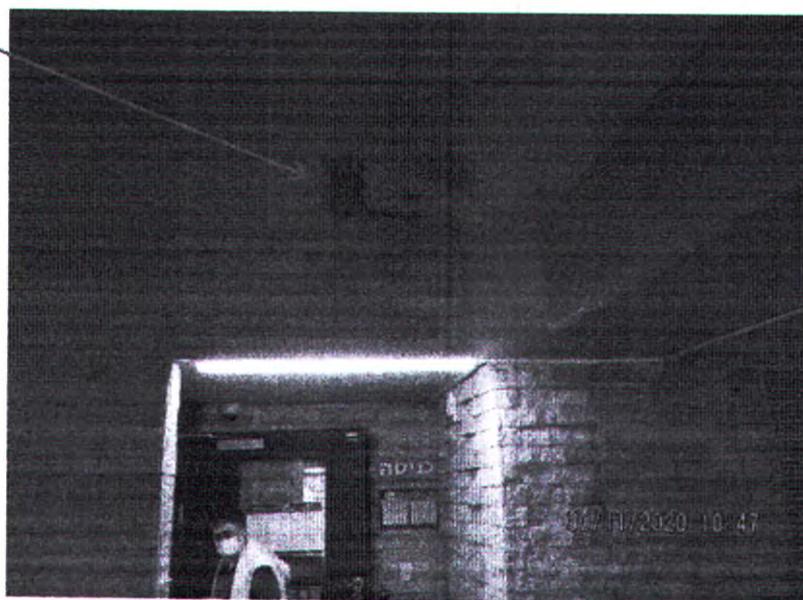
2. סימני רטיבות והתקלפות טיח בתקרת חניון מקורה – בכניסה מכיוון מערב.

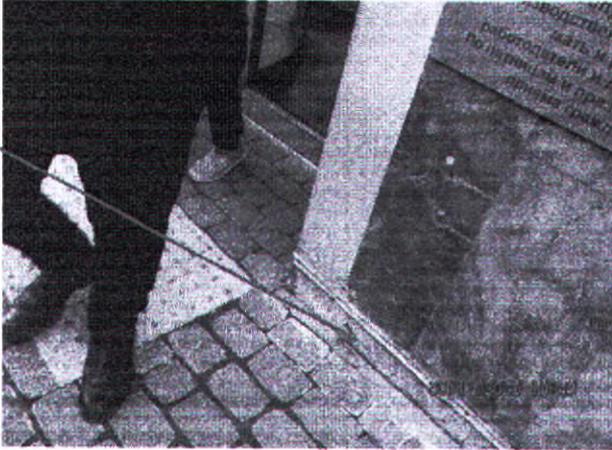
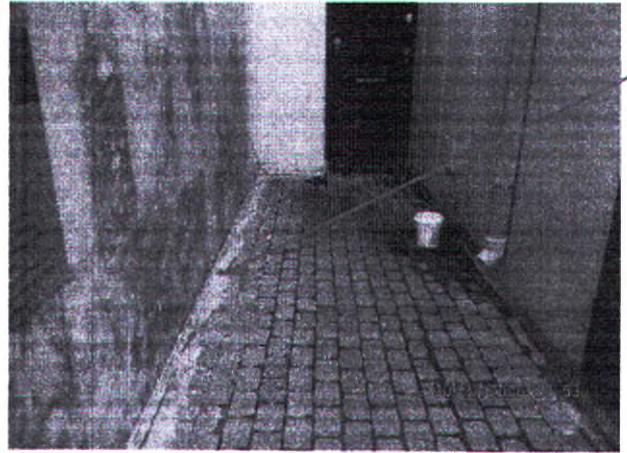
3. מראה האיטום במרפסת מעל הכניסה הוזלת – כשל באיטום שבוצע על גבי חיפוי אבן מימין לדלת כניסה המסתובבת בקומה 1.

5. לאיטום בקומת הקרקע יש לבצע פרוק הריצוף המשתלב, אבן החיפוי עד לגובה 10 ס"מ לפחות מעל פני הריצוף ולהגיע לתשתית הבטון על מנת לבצע איטום מלא כנדרש בתקני איטום.
6. נזילה נוספת פעילה הינה כאמור בקצה הדרום מערבי של הגג מהאדנית ובאזור הנקז.
7. באזור זה בוצע תיקון מקומי ע"י קבלן איטום ולדברי יחיאל נחמיאס יתכן שאזור זה הינו עדיין באחריותו יש לבדוק סוגיה זו.
8. בכל מקרה יש לבצע בדיקה מקומית לגילוי מקור הנזילה ע"י פתיחת האיטום בקצה האדנית והמעבר לנקז.
9. כנייל יש לבצע בדיקה זו באזור הנקז ע"י הקשה וחיפוש אזור מנותק וחלול ברצפה ובמעקה לגילוי פתח המעבר למים הגורם לנזילה.

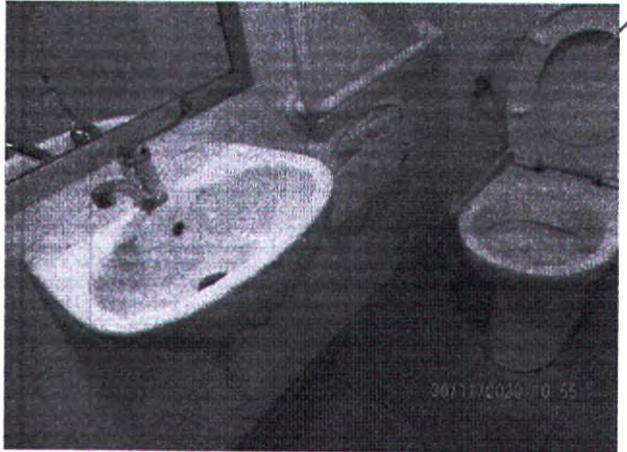
4. חדירות מים אל תא שירותי נכים גברים מהחלל שבגב הקיר.

12. אנו ממליצים שתחילת ביצוע האיתור של הנזילה יהיה בליווי של יועץ איטום לשם מציאת הנזילה.
13. לגבי חדירת המים לחדר שרותי נכים המוזכר בסעיף 4 למעלה:
- 13.1 קירות חוץ של חדר זה בנויים בנפרד ובמרחק מקיר הדיפון ויש חלל ביניהם.

- 13.2 מקיר הדיפון יש חדירת מים לחלל המתנקזים לחלל שמתחת.
- 13.3 בקיר החוץ של השירותים הבנוי במנותק ומרוחק מקיר הדיפון לא בוצע איטום.
- 13.4 ולכן בזמן גשם והצפת חלל החוץ חודרים מים דרך קיר השירותים שאינו אטום בחלקו החיצוני.

- 13.5 ע"פ אנשי התחזוקה החדירה היא קטנה והטיפול שהם עושים הוא גריפת מים במגב וניגוב עם סחבת רצפה.
- 13.6 היות ונזילה זו הינה קטנה ונדירה ואינה פוגעת נכון לעכשיו בתפקוד החדר הוחלט בסיור שהטיפול המקומי המבוצע הינו מספק.

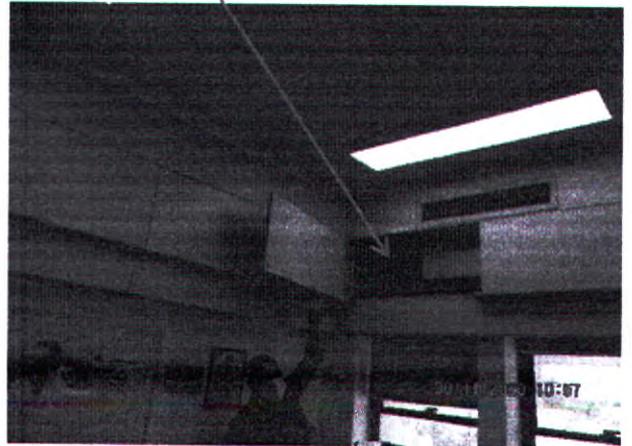
5. חדירות מים מקומת הגג אל משרד גבייה בקומה 4 דרך תעלות אוורור.

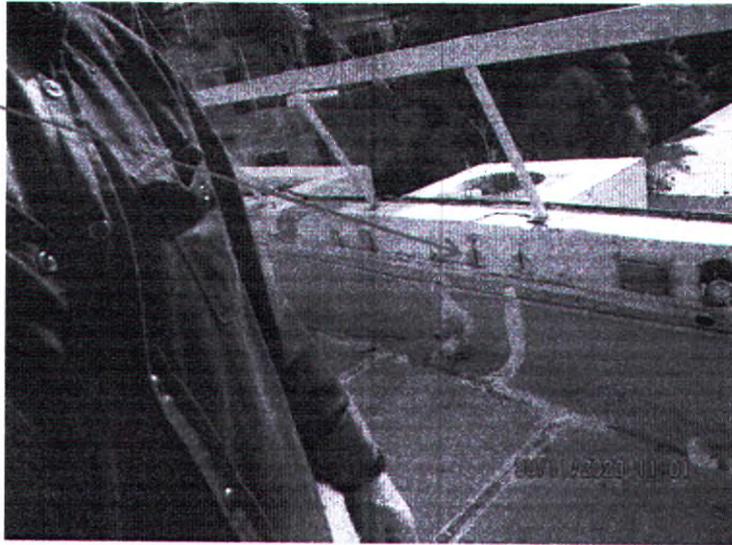
6. הנזילה בגג הינה בקצה אדנית בברום מערב הגג או מהנקז.
7. זוהתה בלייה מואצת (קורוזיה) בחגורת בטון במעקה העליון.

10. רק בסיום איתור המקום ממנו חודרים מים יש להשלים תיקון האיטום ובסופו לבצע בדיקת הצפה מקומית למשך 3 ימים.
11. בהמשך ולאחר הצלחת ההצפה יש לבצע המטרה מקומית למשך 4-5 שעות ע"י התקנת צינורות טפטוף בהיקף העליון של האדנית וקירות באזור הנקז.

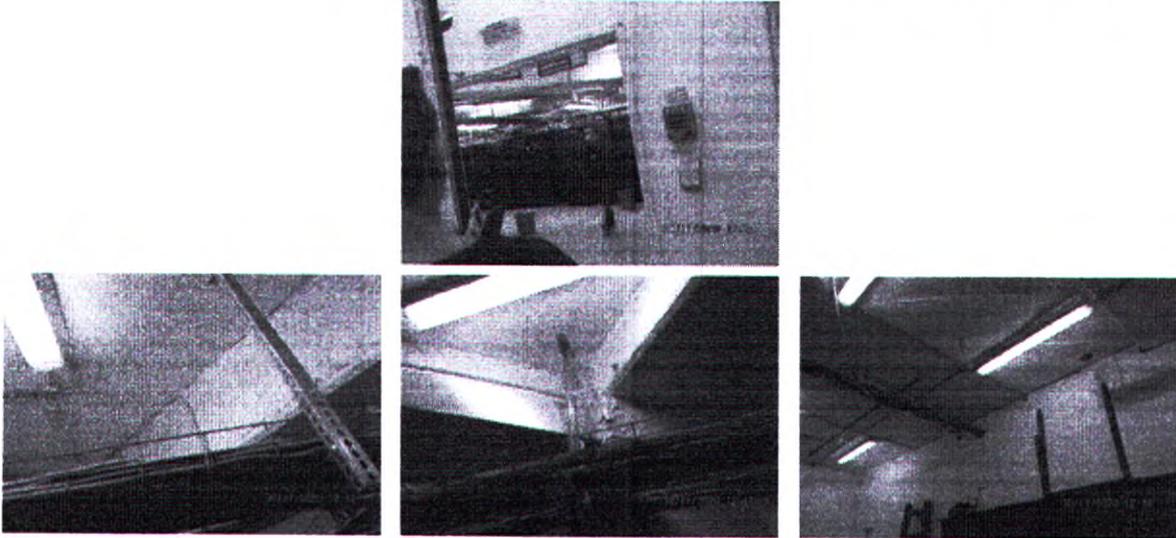
1. נזילות לתוך מרתף המשמש חדר שרתים.

5. פתרונות לאיטום חדר זה:

5.1 הגנה זמנית עם גגונים עד שיתוקנו הליקויים.

- 5.2 על פתרון וטיפול זמני של הזרקות חומרים פוליאוריטניים / פולימריים, איננו ממליצים לבצע, היות ועלותם גבוהה ( כ- 350 ₪ להזרקה) ויעילותם היא מקומית בלבד ולזמן קצר!!
- 5.4 הפתרון היעיל ביותר יהיה פרוק ריצוף משטח החוף ותיקון האיטום במשטח המרוצף.
- 5.5 פרט איטום לדוגמא :

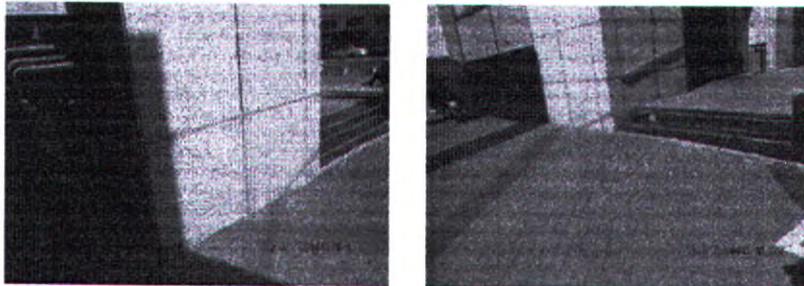
2. מקורה של נזילה זו זוהתה במשטח הריצוף העליון באזור העמוד ומדרגות הכניסה לבית נצבא.

4. בכל מקרה יש לבצע איטום במשטח החוץ , במשטח כניסה לבניין, כולל טיפול בעמוד הבטון החודר מתקרת הפיתוח לתוך המרתף.
5. אין לנו ספק שזה הטיפול הנכון והמיטבי בנזילה לתוך המרתף המשמש חדר מחשבים ושרתים.
6. מפרט מדויק ותואם למצב קיים נתן יהיה לבצע רק לאחר חפירה וסילוק הריצוף ושכבות המילוי.
7. פרט עקרוני לאיטום צרפנו לדו"ח זה וזו המלצתנו לביצוע האיטום שיכלול פינוי, איטום, בדיקת הצפה וריצוף מחדש.
8. לפי מיטב הבנתנו ביצוע תיקון זה במשטח הריצוף, שייך לתחזוקת הבניין ואמור להיות על חשבון בעל הנכס, כולל תכנון פרטי איטום ופיקוח עליון.
9. לפי הסקר שבצענו, מצאנו נזילות ממעטפת המבנה. מעטפת המבנה הנו רכושו של בעל הנכס, כמו בסעיף 8, יש לבצע עבודות תיקון ואיטום של המעטפת, יתכן ויהיה צורך לבצע עבודת שיקום הבטון, הכוללת תיקוני בטון מזוין וחידוש חיפויים.
10. היות ואת סקר כשלי איטום של המבנה בצענו ללא פרוק ופינוי חיפויים. לאחר הפרוק, יידרש תכנון מפורט וסופי התואם למצב כפי שיתגלה.

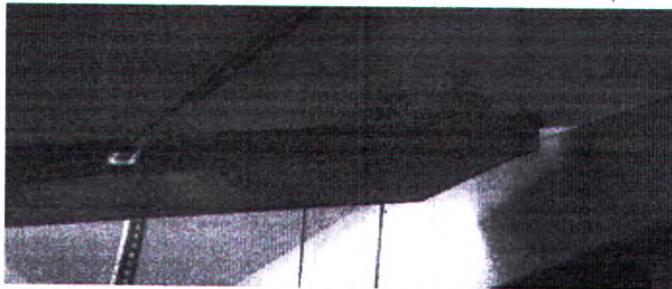
3. כפתרון זמני למניעת נזקי מים לציוד הותקנו תעלות ניקוז מפח

8. הפתרון של בניית גגונים ותעלות ניקוז מתחת לתקרה, אינו פתרון לנזילות.
9. פתרון לנזילות אלו, יש לבצע במשטח ממנו חודרים המים.
10. יש לבצע סקר לאיתור הנזילה במשטח המרוצף ולבצע האיטום כמפורט בפרט המוזכר בסעיף 5.5.

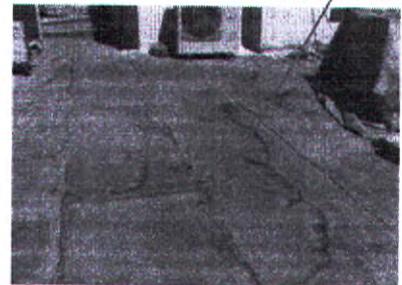
סימני רטיבות  
ביריעות

1. בוצעו תיקונים מקומיים באיטום בגגות, שלא עובדים.
2. בגג קומה 3 בוצע איטום באזור הלא מקורה.
3. יריעות האיטום בלויות וישנות, חיבורי תפרים בין היריעות מתנתקים והשיפועים בגגות באזורים מסוימים אינם לכיווני הנקזים וניתן לראות מים עומדים.
4. יש לפרק ולפנות את יריעות האיטום בגגות ולבצע חידוש איטום.
5. יש ליישם נקזים חדש בגגות.
6. אזור המרוצף יש לפרק ולפנות ולחדש רק לאחר איטום מלא.

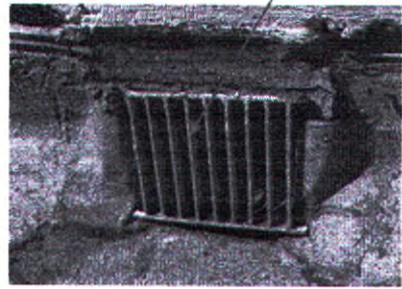
נקז בגג  
הראשי

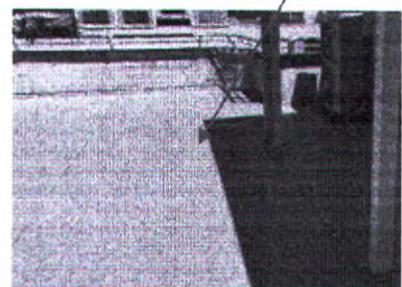
אזור מרוצף

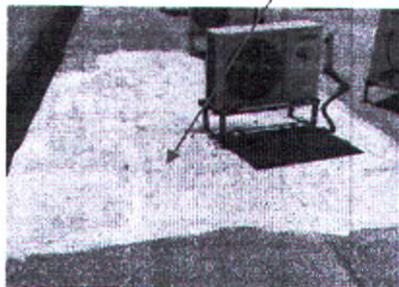
תיקון שבוצע

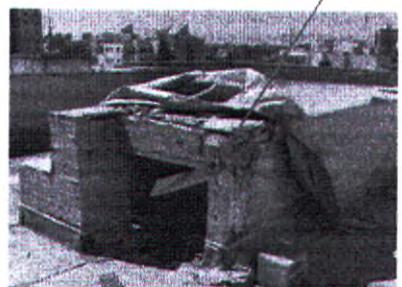
מבנה בנוי  
ששימש לצילר

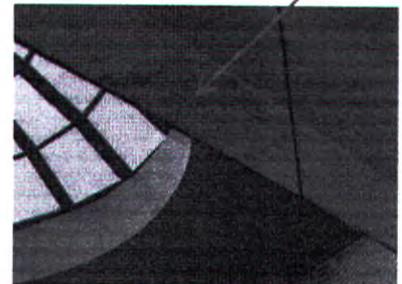
ב. במהלך הסקר נחשפנו לסימני רטיבויות בצד אחד (צד הדרומי) של המבנה וניתן לראות סימני רטיבויות בתקרת קומה 5.

סימני רטיבות  
בתקרת קומה 5

1. גג ראשי-
  - א. יש לבצע טיפול ואיטום חדש בגג כולל בחיבור עם מעקה, האיטום הוא על שטח כל הגג כולל תיקוני שיפועים במקרה צורך.
  - ב. יש לטפל גם באזור הגג סביב הסקיילייט.
  - ג. יש לטפל באזור פירי מיזוג אוויר.
  - ד. יש לטפל ולאטום כל קוביית הגבהה סביב הנשמים.
  - ה. יש להחליף נקזים ולבצע כיסוי מלא ויציב של הנקזים.
2. גגות קומת קרקע-
  - ג. יש לקלף את שכבות האיטום ולחדש איטום בגגות אלה.

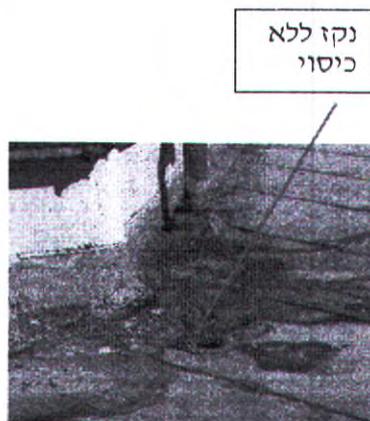
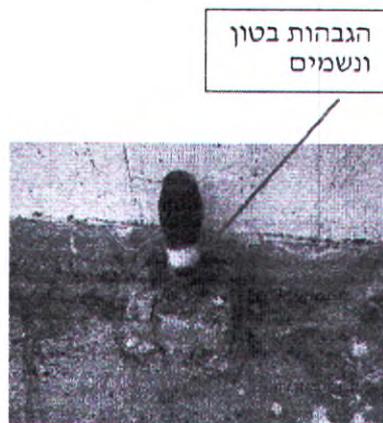
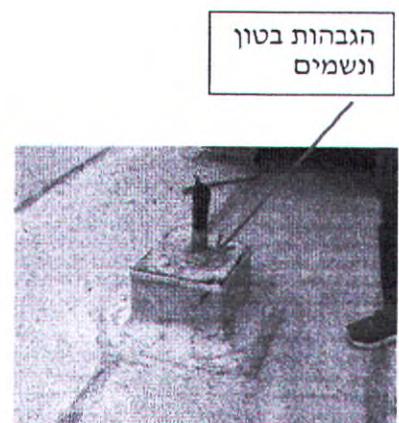
1. לנקזים בגג אין כיסוי מונע לכלוך וחלקם היו עם פסולת בתוכם, קוביות הגבהה (של הנשמים) ללא אטומות בחלק העליון ובלויות.

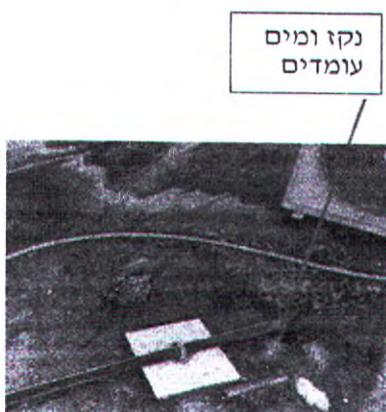
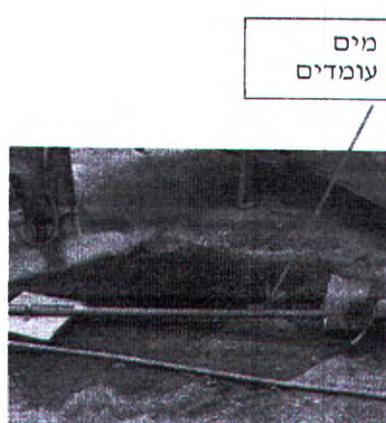
2. גגות קומת קרקע-  
 א. ישנם 3 גגות קטנים מעל קומת קרקע.  
 ב. גגות אלה עם גמר יריעות ביטומניות בלויות וישנות.

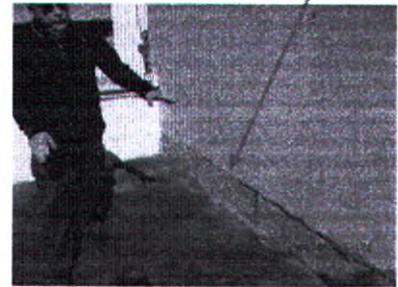
2.1 בגג ישנם נזילות באזור מפגש גג וקיר.

אזור מפגש גג  
וקיר

2.1 יש לפרק ולפנות את בטון ההגנה והאיטום מהגג.

2.2 יש לצקת בטון שיפועים באזורים נדרשים ולבצע איטום חדש.

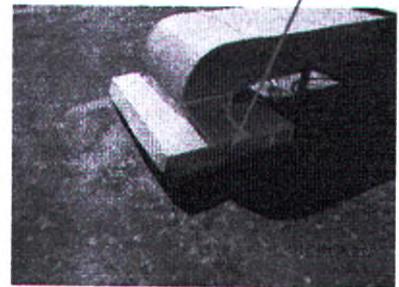
- כנראה שישנן נזילות באזורים של תעלות המיזוג אוויר, סביב הקורה ההיקפית.

תעלת מיזוג אוויר

- יש לפרק זמנית את תעלת המיזוג ולחדש איטום סביב הקורה ההיקפית ולהחזיר את התעלה.
