מכרז ב' (1038) 2021 – עבודות איטום – אזור מרכז דרום - הביטוח הלאומי

סקר ופתרונות סניפי ביטוח לאומי

עדכון-11.10.21

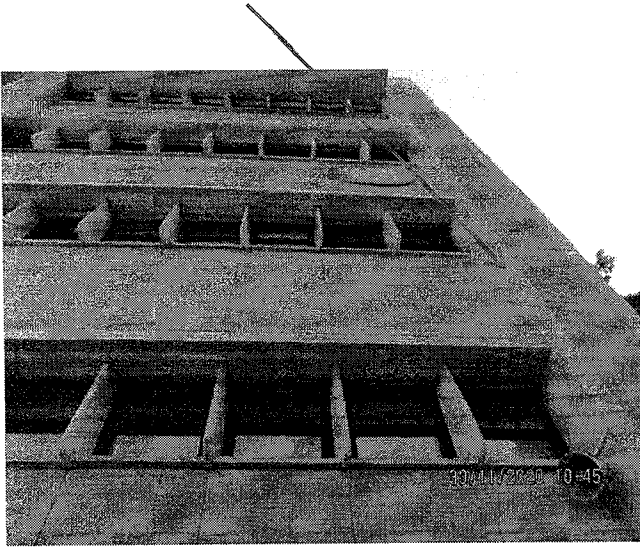
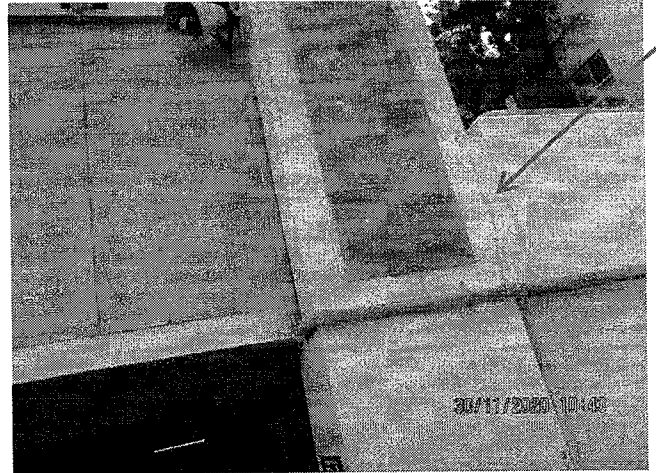
1. פגיעה וסדק בעמוד המבנה בחזית הדרומית.

14. בנוסף יתכן וידרשו עבודת שיקום במעטפת המבנה הכוללת תיקוני בטון וחיידוש חיפויים.

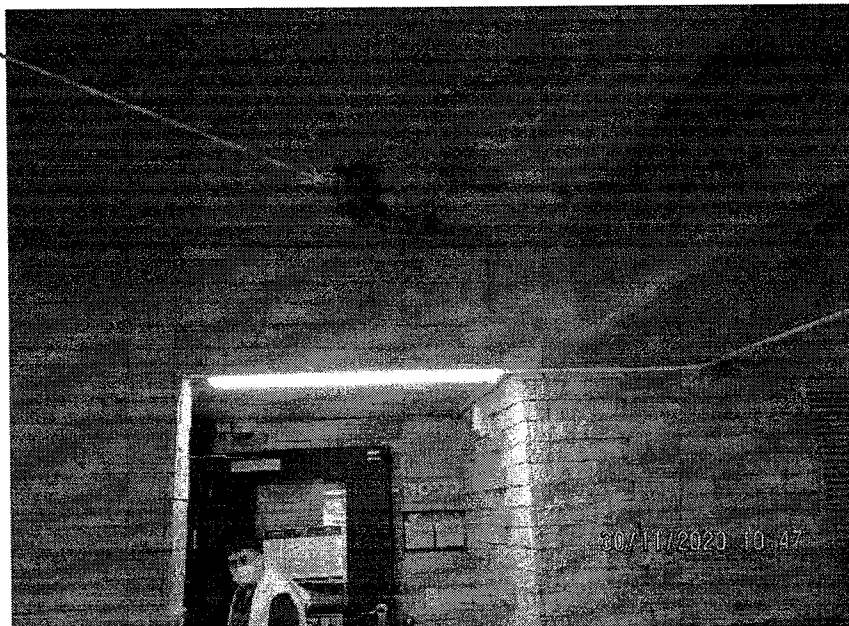
2. סימני רטיבות וההתקלפות טיח בתקרת חניון מקורה – בכניסה מכיוון מערב.

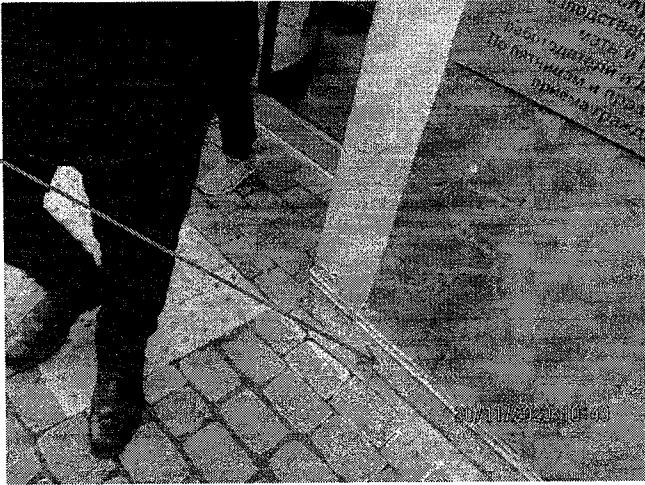
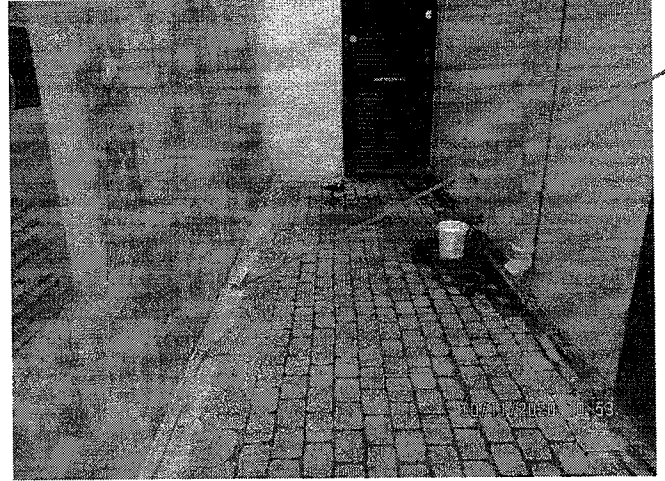
3. מראה האיטום במרפסת מעל הכניסה הוולת – כשל באיטום שבוצע על גבי חיפוי אבן מימין לדלת כניסה המסתובבת בקומה 1.

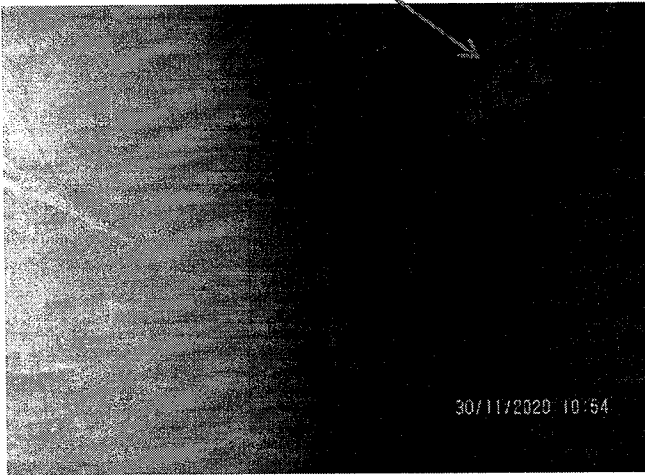
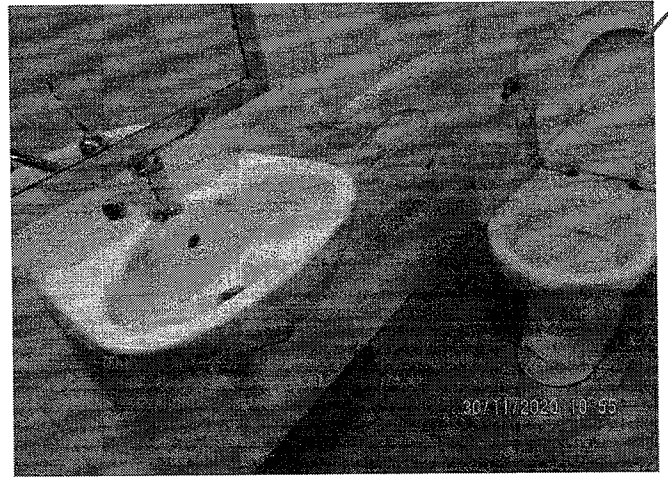
4. חדירות מים אל תא שירותי נכים גברים מהחלל שבגב הקיר.

12. אנו ממליצים שתחילת ביצוע האיתור של הנזילה יהיה בליווי של יועץ איטום לשם מציאת הנזילה.
13. לגבי חדירת המים לחדר שרותי נכים המוזכר בסעיף 4 למעלה:
- 13.1 קירות חוץ של חדר זה בנויים בנפרד ובמרחק מקיר הדיפון ויש חלל ביניהם.

- 13.2 מקיר הדיפון יש חדירת מים לחלל המתנקזים לחלל שמתחת.
- 13.3 בקיר החוץ של השירותים הבנוי במנותק ומרוחק מקיר הדיפון לא בוצע איטום.
- 13.4 ולכן בזמן גשם והצפת חלל החוץ חודרים מים דרך קיר השירותים שאינו אטום בחלקו החיצוני.

- 13.5 ע"פ אנשי התחזוקה החדירה היא קטנה והטיפול שהם עושים הוא גריפת מים במגב וניגוב עם סחבת רצפה.
- 13.6 היות ונזילה זו הינה קטנה ונדירה ואינה פוגעת נכון לעכשיו בתפקוד החדר הוחלט בסיור שהטיפול המקומי המבוצע הינו מספק.

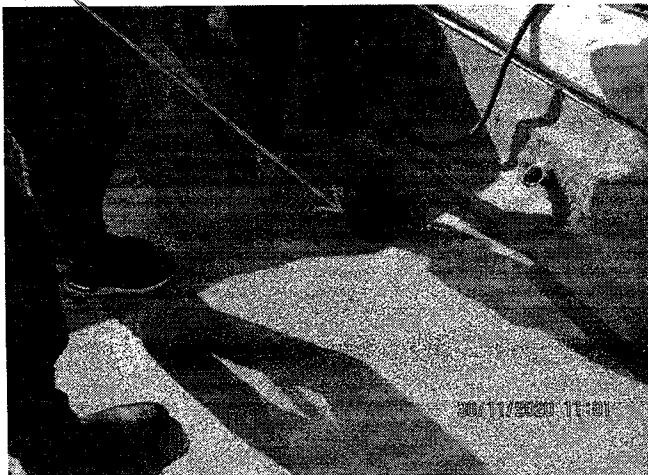
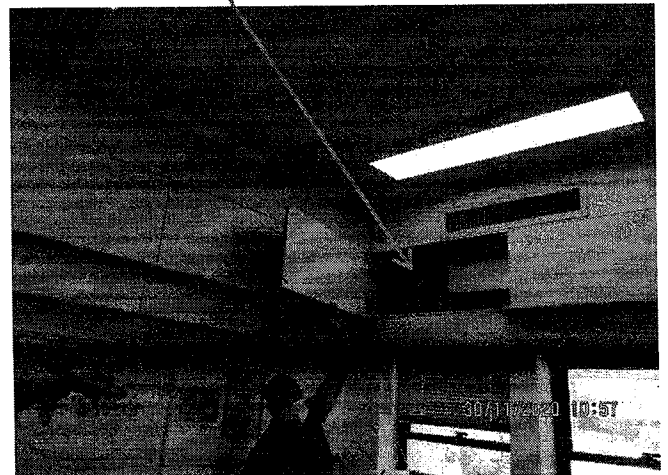
5. חדירות מים מקומת הגג אל משרד גבייה בקומה 4 דרך תעלות אוורור.

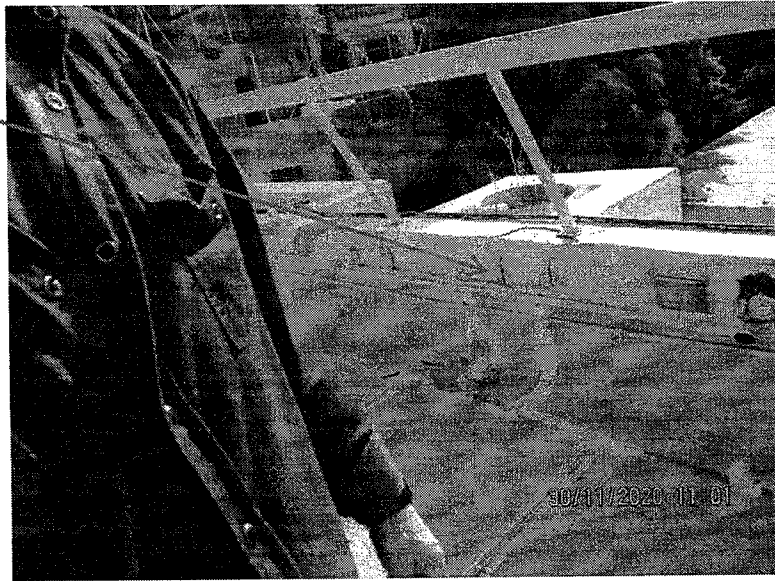
6. הנזילה בגג הינה בקצה אדנית בברום מערב הגג או מהנקז.
7. זוהתה בלייה מואצת (קורוזיה) בחגורת בטון במעקה העליון.

10. רק בסיום איתור המקום ממנו חודרים מים יש להשלים תיקון האיטום ובסופו לבצע בדיקת הצפה מקומית למשך 3 ימים.
11. בהמשך ולאחר הצלחת ההצפה יש לבצע המטרה מקומית למשך 4-5 שעות ע"י התקנת צינורות טפטוף בהיקף העליון של האדנית וקירות באזור הנקז.

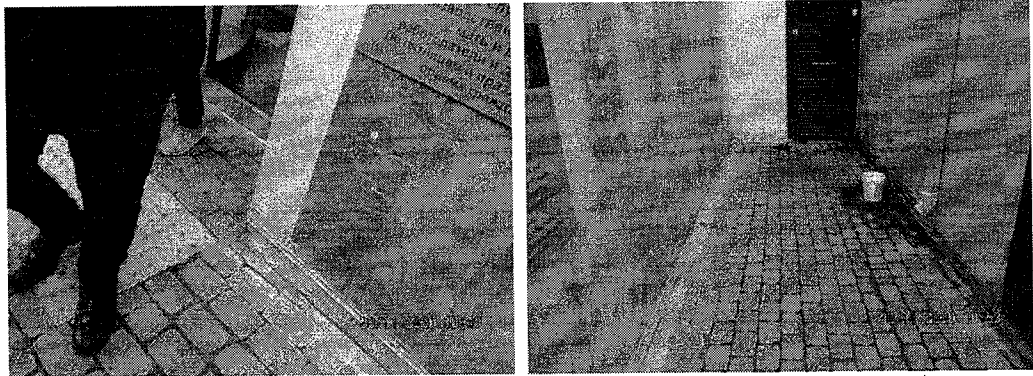
1. הסקר התבצע על ידי צוות המשרד נדב אלולילי ואשר יעקב - יועצי איטום.
2. במהלך הסקר עברנו באזורים בהם ישנן נזילות פעילות והוצגו לנו על ידי יחיאל נחמיאס ואנשי תחזוקה בבניין.
3. לפי ממצאי הסקר מומלץ לבצע עבודות תיקון ואיטום מחדש בשני אזורים בהם הנזילות פעילות.
4. נזילה ראשונה הינה ממשטח הכניסה למשרדים בקצה גרם המדרגות בקומת הקרקע.

5. לאיטום בקומת הקרקע יש לבצע פרוק הריצוף המשתלב, אבן החיפוי עד לגובה 10 ס"מ לפחות מעל פני הריצוף ולהגיע לתשתית הבטון על מנת לבצע איטום מלא כנדרש בתקני איטום.
6. נזילה נוספת פעילה הינה כאמור בקצה הדרום מערבי של הגג מהאדנית ובאזור הנקז.
7. באזור זה בוצע תיקון מקומי ע"י קבלן איטום ולדברי יחיאל נחמיאס יתכן שאזור זה הינו עדיין באחריותו יש לבדוק סוגיה זו.
8. בכל מקרה יש לבצע בדיקה מקומית לגילוי מקור הנזילה ע"י פתיחת האיטום בקצה האדנית והמעבר לנקז.
9. כנ"ל יש לבצע בדיקה זו באזור הנקז ע"י הקשה וחיפוש אזור מנותק וחלול ברצפה ובמעקה לגילוי פתח המעבר למים הגורם לנזילה.

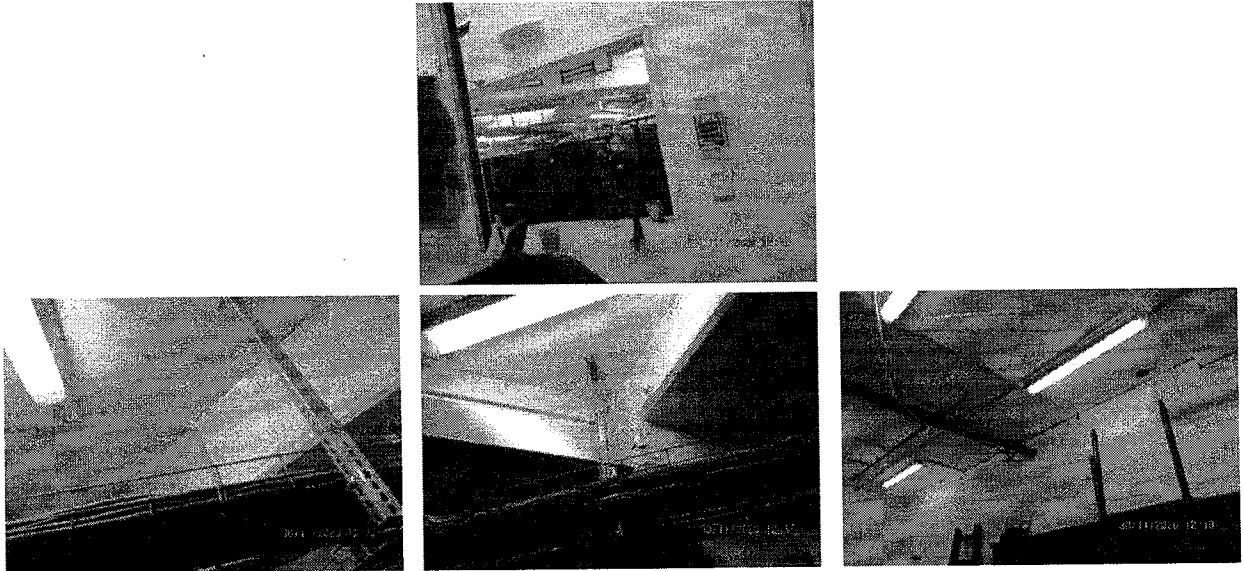
1. נזילות לתוך מרתף המשמש חדר שרתים.

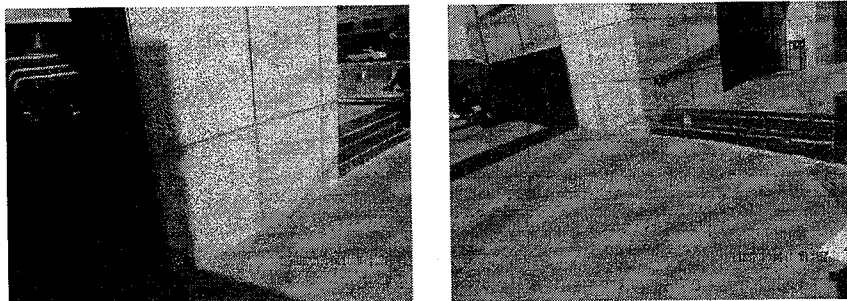
2. מקורה של נזילה זו זוהתה במשטח הריצוף העליון באזור העמוד ומדרגות הכניסה לבית נצבא.

- 5.2 על פתרון וטיפול זמני של הזרקות חומרים פוליאוריטנים / פולימריים, איננו ממליצים לבצע, היות ועלותם גבוהה (כ- 350 ש"ח להזרקה) ויעילותם היא מקומית בלבד ולזמן קצר!!
- 5.4 הפתרון היעיל ביותר יהיה פרוק ריצוף משטח החוץ ותיקון האיטום במשטח המרוצף.
- 5.5 פרט איטום לדוגמא :

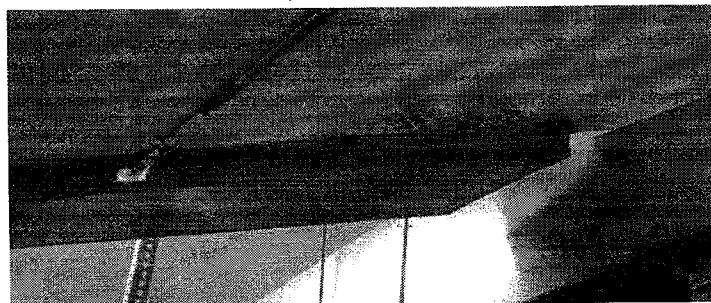
3. כפתרון זמני למניעת נזקי מים לציוד הותקנו תעלות ניקוז מפח

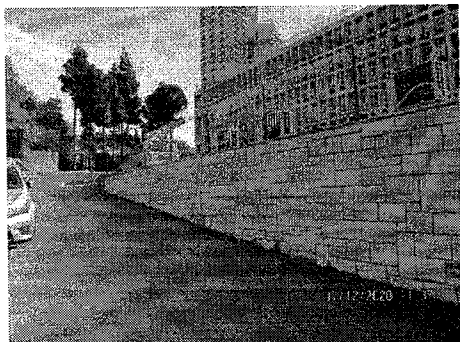
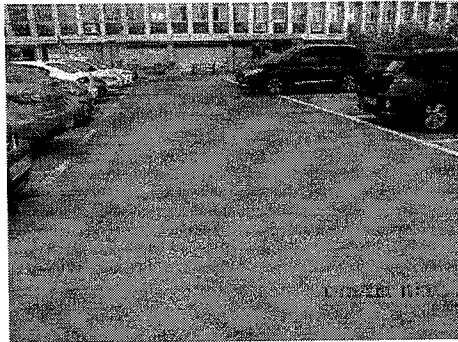
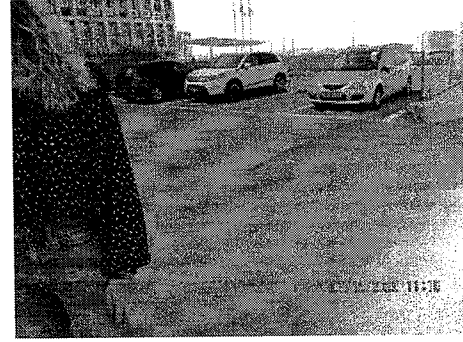
חניון המשמש גג למשרדים -

8. לפי דברי אלינור ישנה נזילה קבועה מגג זה לתוך המשרדים.

1. הנזילות מגג זה הנם במקומות רבים ואיתורם יהיה המשך הביצוע בשיטת "נסה ושגה" כפי שבוצע עד כה.
2. היות וישנן מספר רב של מקומות נזולים אנו ממליצים על ביצוע איטום מלא מחדש לגג זה שיהיה יעיל לשנים רבות.
3. היות ואיננו יודעים בשלב זה את חתך שכבות האיטום אנו מתייחסים לגג זה כגג חדש על פי תקן 1752 ופרק 05 במפרט הכללי - ספר כחול.
4. האיטום יבוצע בשיטה הקונבנציונלית - מערכת כפולה של איטום ביטומני:
 - ביטומן חם מסוג 85/40
 - 2 שכבות של יריעות ביטומניות עובי 4 מ"מ כ"א מסוג R4SBS.

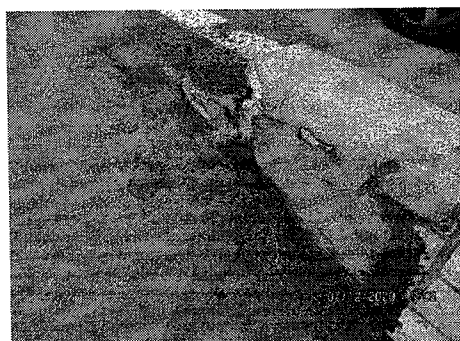
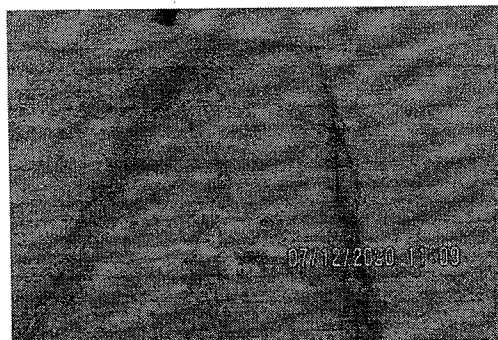
9. זוהו פגיעות באיטום במספר מקומות במשטח החנייה

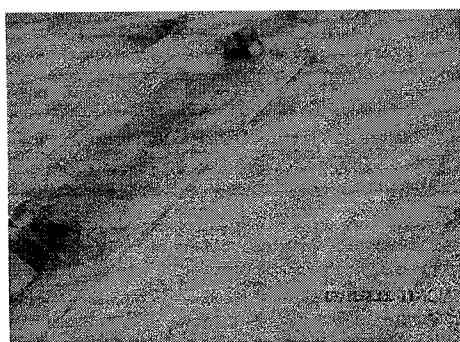
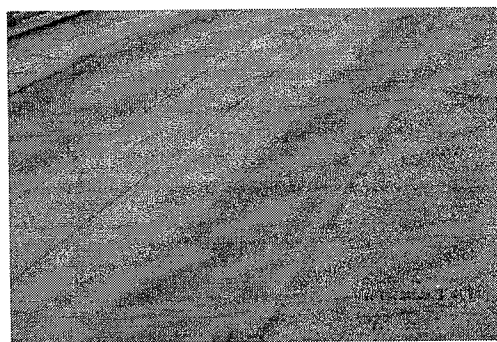
10. בעקבות תלונות על נזילות בוצעו תיקונים מקומיים לאורך השנים.

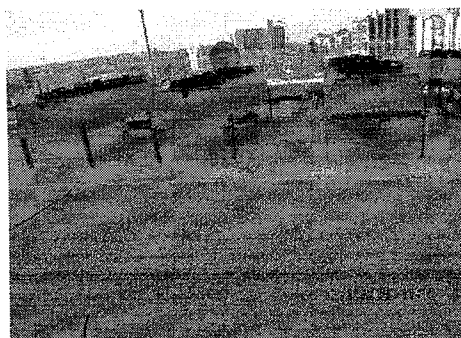
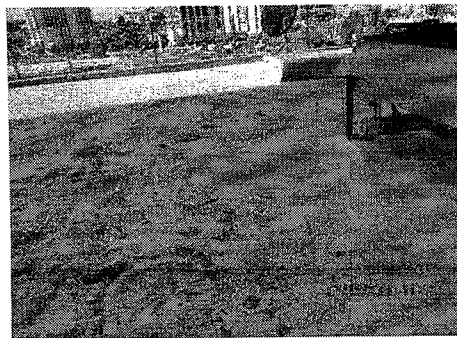
11. בוצע איטום מקומי באזור מערכת המיזוג.

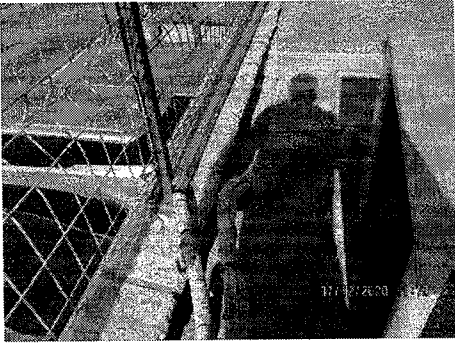
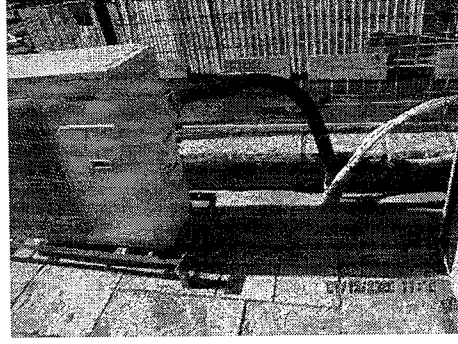
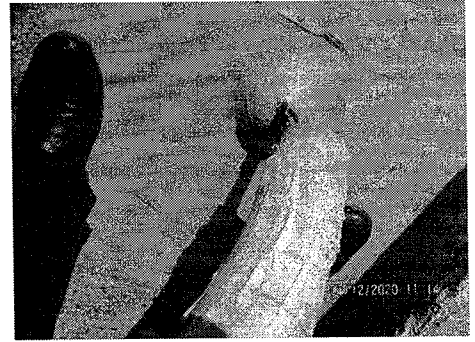
12. בוצעו קידוחים להעברת צנרת מזגנים שאינם אטומים כנדרש בתקן 1752 "מקל סבא"!

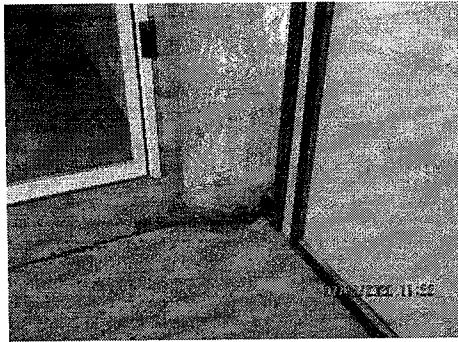
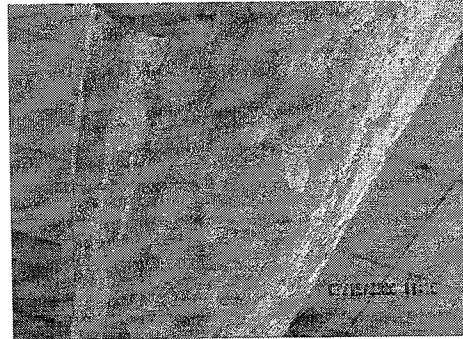
13. קיימת בליה מואצת בעמודי המבנה. אנו מפנים זאת לתשומת לבכם וטיפול של קונסטרוקטור.

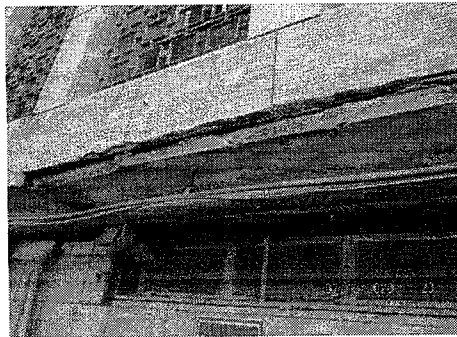
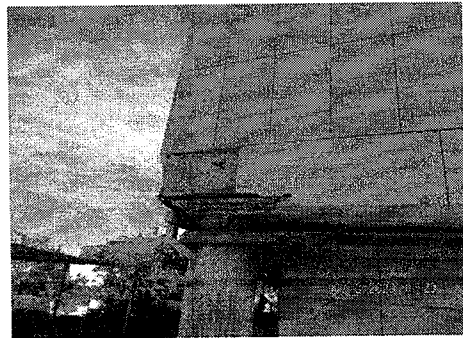
14. בלייה מואצת יש גם באזור חיפוי הקירות

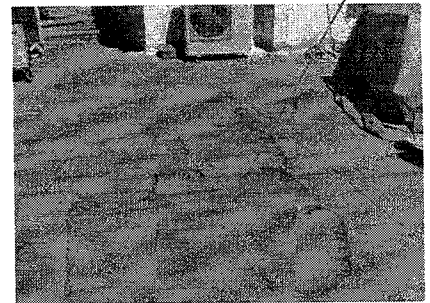
סימני רטיבות
ביריעות

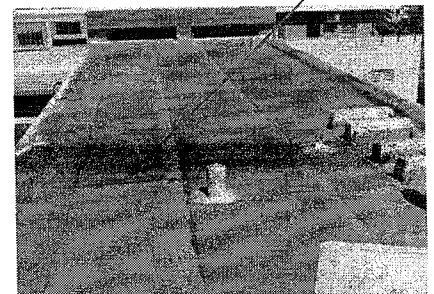
סימני רטיבות
ביריעות

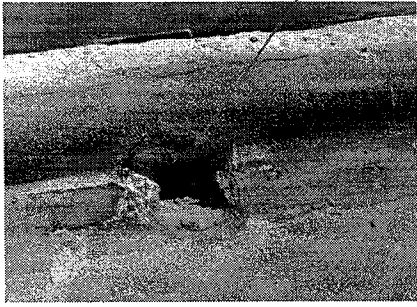
ניקוז גג
עליון

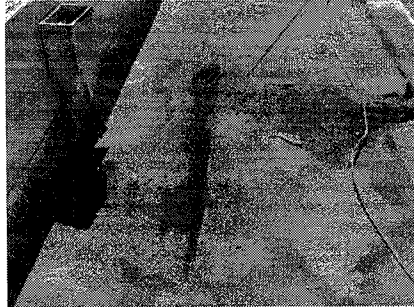
מים
עומדים

1. בוצעו תיקונים מקומיים באיטום בגגות, שלא עובדים.
2. בגג קומה 3 בוצע איטום באזור הלא מקורה.
3. יריעות האיטום בלויות ושנות, חיבורי תפרים בין היריעות מתנתקים והשיפועים בגגות באזורים מסוימים אינם לכיווני הנקזים וניתן לראות מים עומדים.
4. יש לפרק ולפנות את יריעות האיטום בגגות ולבצע חידוש איטום.
5. יש ליישם נקזים חדש בגגות.
6. אזור המרוצף יש לפרק ולפנות ולחדש רק לאחר איטום מלא.

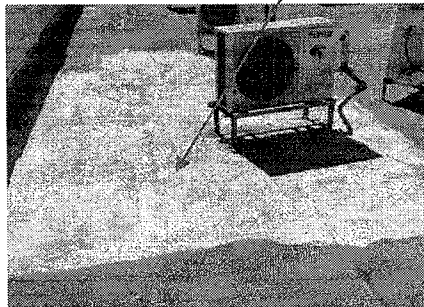
תיקון שבוצע
