מכרז מס' ב' (1024) 2020 – עבודות איטום – אזור צפון – הביטוח הלאומי

סקר ופתרונות סניפי ביטוח לאומי

עדכון - 11.10.2021

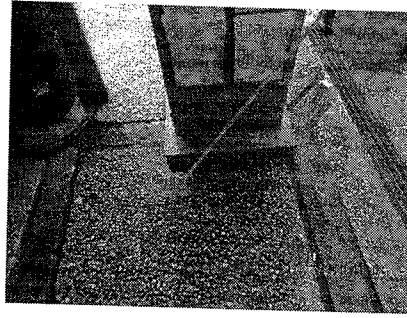
1.5. רוב אזור המשטח מנוקז לתעלת ניקוז (צמוד למבנה קטן באזור המשטח), צמוד לתעלה ישנה שלולית וכנראה יש בעיה עם השיפועים באזור זה.

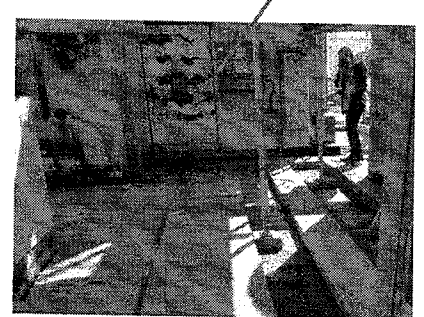
(3) בחדר מעליות 4,5,6- ישנה רטיבות בתקרה מתחת ויש כניסה של מים באזור הדלת.

- 9. בכניסה לחדר מעליות יש לקבע סף מתכתי או גומי אופקי בחלקה החיצוני של הדלת בכדי למנוע כניסה של מים.

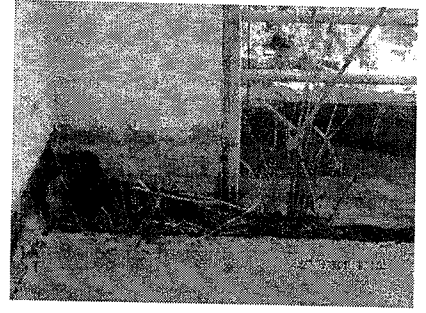
5) בהיקף הגג ובצמוד למעקה גדלה צמחים עקב מים עומדים.

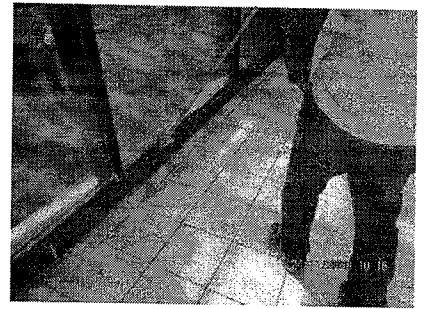
**מרפסת קומה 7- לשכה משפטית**

6) יש כניסה של מים בין פרופיל תחתית הוויטרינה לבין הריצוף במרפסת קומה 7. יתכן שכניסת המים הינה גם בין בתפר בין פרופיל האלומיניום בתחתית הוויטרינה.

- 10. יש לאטום ע"י מריחה של חומר איטום מסוג: מולטי- טייט 2K או ש"ע ב-2 שכבות במשקל של 1.5 ק"ג לכל שכבה כולל פריימר לפני היישום.
- 11. יש לקבע בשיטת "רטוב על רטוב" בין שכבות האיטום רולקה מסרט בוטילי עם גב בד או ש"ע.

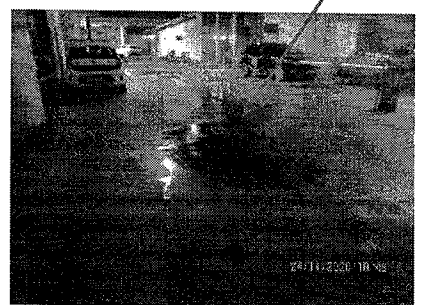
**מרתף 1-**

(10) קומה 1- באזור פריקה קיימת רטיבות ברצפה שמגיעה בניקוז וצינור בתקרה.

- 14. בתפרים בין המבנים יש לבצע קיבוע והחדרה של פרופיל גיבוי מסוג: "אילומוד".
- 15. בתפר בתקרה של מרתף 1- יש לקבע תעלה עם שיפוע וצינור ניקוז.
- 16. טיפול בצינור ניקוז בתקרה ע"י איטום וטיפול בחומרים גבישיים.

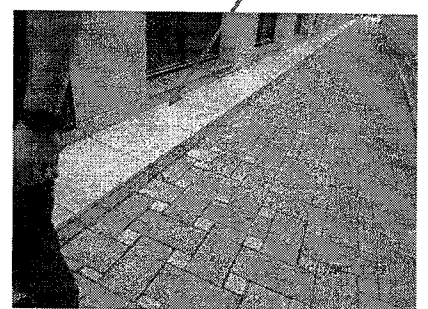
**מפלס קרקע**

(11) בפנינה חיפוי אבן שבור ויש פתח שיוורד למרתפים.

17. יש לדחוס פרופיל "אילומוד" ולבצע יציקת בטון השלמה ולהחזיר את הריצוף.

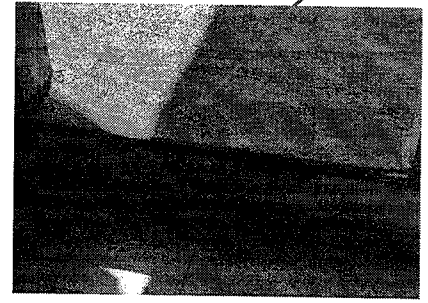
סף נמוך  
ביציאה לגג

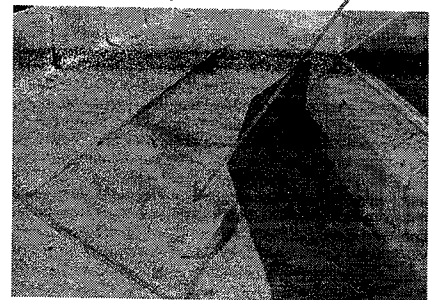
גג סביב  
הסקיילייט

ב. יש לטפל גם באזור הגג סביב הסקיילייט.

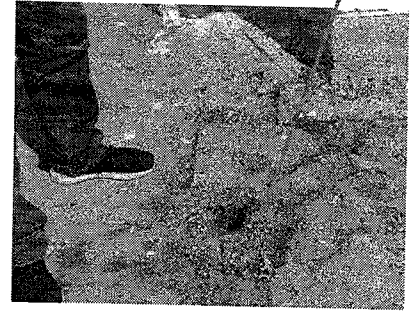
פסולת  
בנקז
