מכרז ב' (1012) 2022 – עבודות איטום – אזור מרכז דרום – הביטוח הלאומי

# סקר ופתרונות סניפי ביטוח לאומי

עדכון-27.04.22

משרד יעוץ ותכנון האיטום –  
י.ש.ק.ה. הנדסת שיקום ואיטום בע"מ

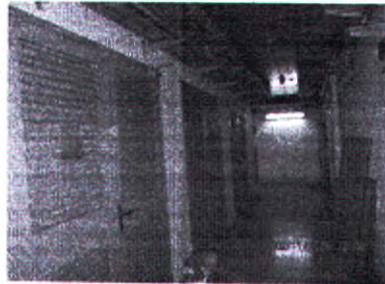
6. בתוך חדר טרפו זוהו נזילות.

8. הפתרון של בניית גגונים ותעלות ניקוז מתחת לתקרה, אינו פתרון לנזילות.
9. פתרון לנזילות אלו, יש לבצע במשטח ממנו חודרים המים.
10. יש לבצע סקר לאיתור הנזילה במשטח המרוצף ולבצע האיטום כמפורט בפרט המוזכר בסעיף 5.5.

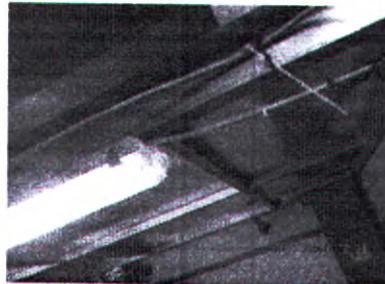
7. גם במקרה זה הנזילות טופלו ע"י יצירת גגון פנימי, להרחקת מים ומניעת הרטבה של לחות החשמל.

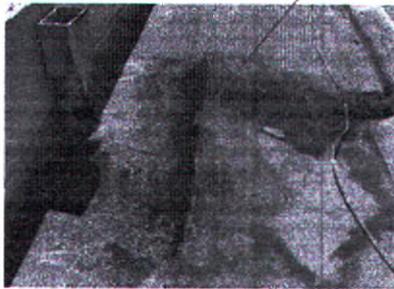
מים  
עומדים

1. בוצעו תיקונים מקומיים באיטום בגגות, שלא עובדים.
2. בגג קומה 3 בוצע איטום באזור הלא מקורה.
3. יריעות האיטום בלויות וישנות, חיבורי תפרים בין היריעות מתנתקים והשיפועים בגגות באזורים מסוימים אינם לכיווני הנקזים וניתן לראות מים עומדים.
4. יש לפרק ולפנות את יריעות האיטום בגגות ולבצע חידוש איטום.
5. יש ליישם נקזים חדש בגגות.
6. אזור המרוצף יש לפרק ולפנות ולחדש רק לאחר איטום מלא.

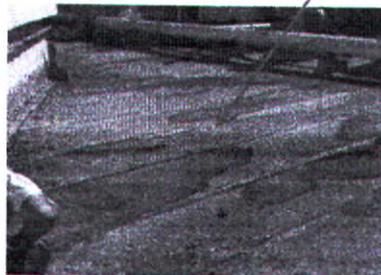
סימני רטיבות  
בגג

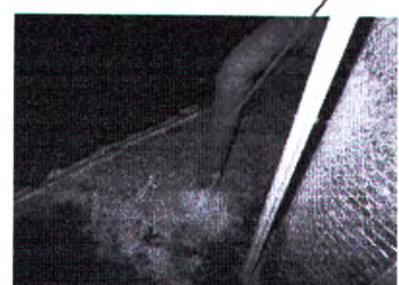
1.1 צינור מעל לשכת מנהל- אזור זה טופל.

צינור מזגן  
בלשכת מנהל

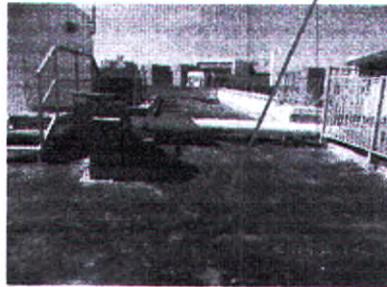
2.3 ישנם אזורים עם שיפועים הפוכים ומים עומדים (ניתן לראות "ירקת" בהמון אזורים).

איטום בגג ובטון  
הגנה

2.1 יש לפרק ולפנות את בטון ההגנה והאיטום מהגג.

2.2 יש לצקת בטון שיפועים באזורים נדרשים ולבצע איטום חדש.
