מכרז ב' (1038) 2021 – עבודות איטום – אזור מרכז דרום - הביטוח הלאומי

סקר ופתרונות סניפי ביטוח לאומי

עדכון-11.10.21

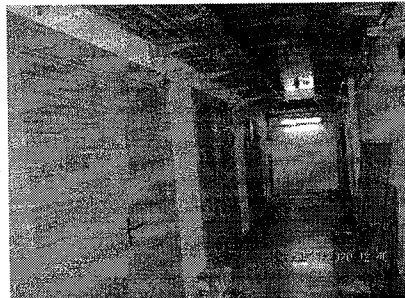
מרתף חדר טרפו

6. בתוך חדר טרפו זוהו נזילות.

8. הפתרון של בניית גגונים ותעלות ניקוז מתחת לתקרה, אינו פתרון לנזילות.
9. פתרון לנזילות אלו, יש לבצע במשטח ממנו חודרים המים.
10. יש לבצע סקר לאיתור הנזילה במשטח המרוצף ולבצע האיטום כמפורט בפרט המוזכר בסעיף 5.5.

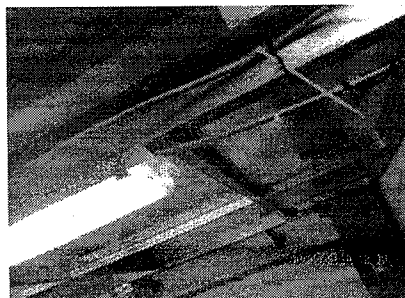
7. גם במקרה זה הנזילות טופלו ע"י יצירת גגון פנימי, להרחקת מים ומניעת הרטבה של לחות החשמל.

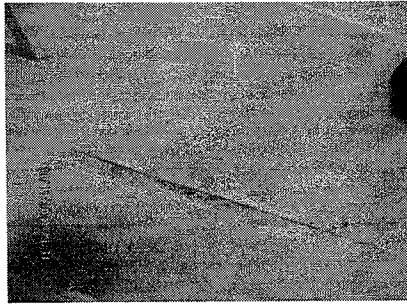
נזילה במעבר מחופה סקאי-לייט:

11. יש נזילה באזור זה וגם בחדר הצמוד

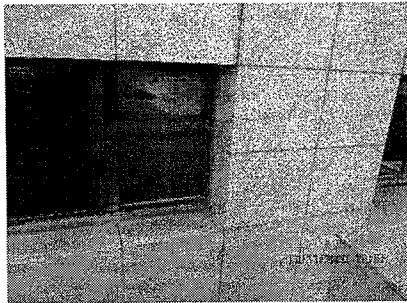
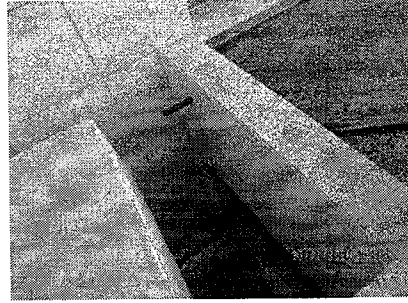
12. נזילה זו הינה מתפר בין הבניינים הגג והאדנית המוצפת שמעל החדר.

13. פתרון איטום לתפר:

- 13.1 פרוק חלקי של אבן החיפוי והגעה לתפר בבטון.
- 13.2 ניקוי וליטוש התפר עד בטון יציב.
- 13.3 שתילת פרופיל גיבוי עד הותרת עומק של 50% מרוחב התפר.
- 13.4 יישום פריימר תואם למסטיק מסוג WASP עם מכחול בשכבה דקה.
- 13.5 מילוי והידוק מסטיק פוליאוריתני מסוג סיקה פלקס FC-11 או ש"ע.
- 13.6 בדיקת המטרה על התפר למשך 6 שעות לפחות.
- 13.7 החזרת אבני החיפוי למקומה ע"פ מצב קיים.
- 13.8 פרט תפר לדוגמא:

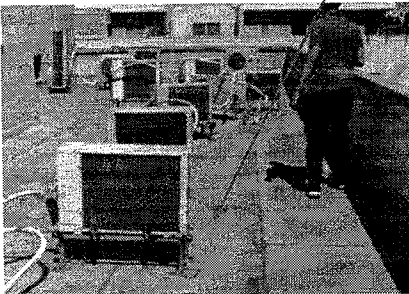
סימני רטיבות
ביריעות

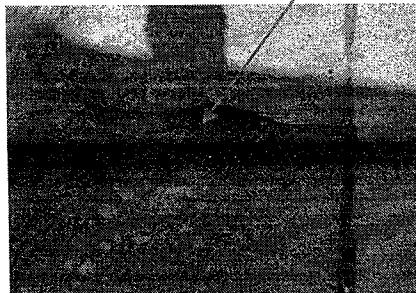
יריעות
מנותקות
